東京電力株式会社福島第二原子力発電所の 安全性確保状況について

平成 23 年 12 月 26 日
原子力災害対策本部

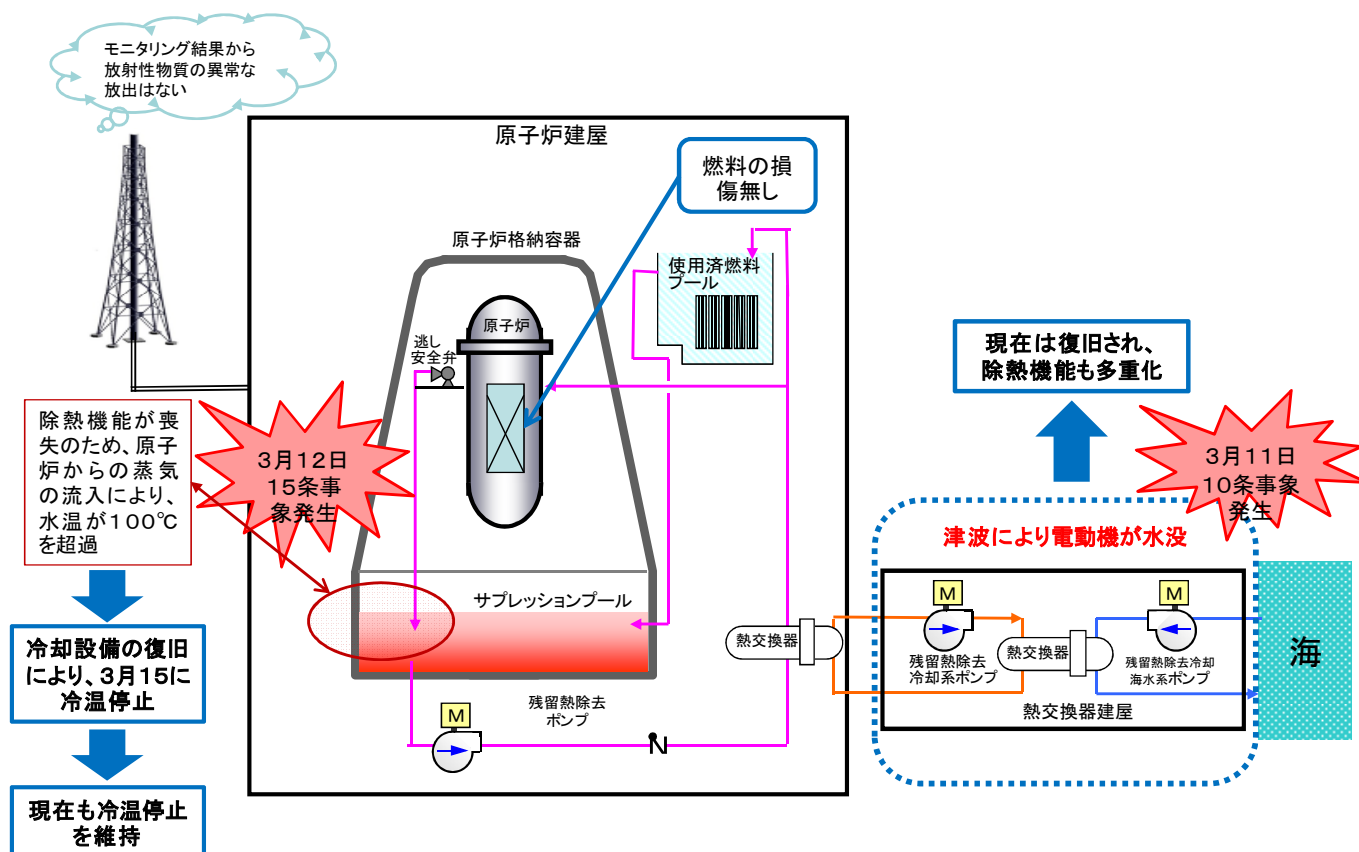
福島第二原子力発電所 主要機器の復旧状況

- ・制御棒が完全に挿入された状態。未臨界状態を維持。
- ・原子炉は冷温停止を維持。原子炉を冷却する設備は、復旧が完了し、多重性(2系統)を確保。
- ・使用済燃料プールは冷却機能を回復・維持。
- ・原子炉建屋、原子炉格納容器は健全な状態、原子炉建屋の負圧も維持。
- ・外部電源は復旧済み。非常用発電機は号機毎に必要な数を確保済み。
