重要インフラの緊急点検結果の 説明資料

(I. 防災のための重要インフラ等の機能維持)

平成30年11月27日

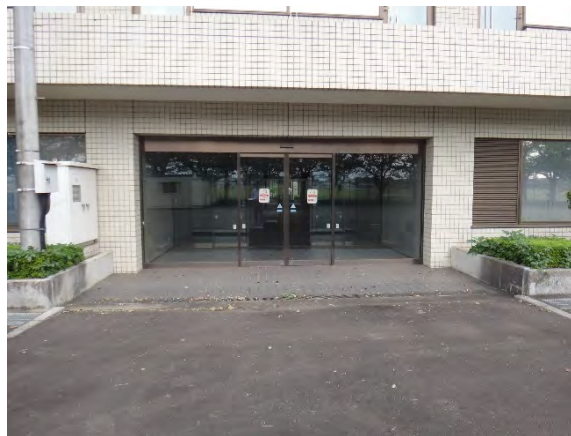
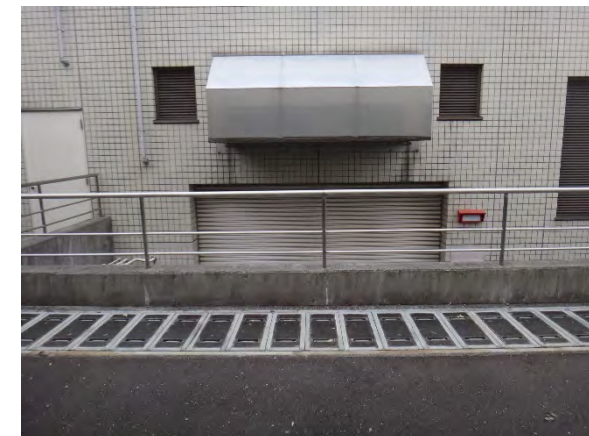
施設入り口や設備室に面した開口部分等からの浸水で設備が浸水する恐れ

建物の開口部分等への止水対策

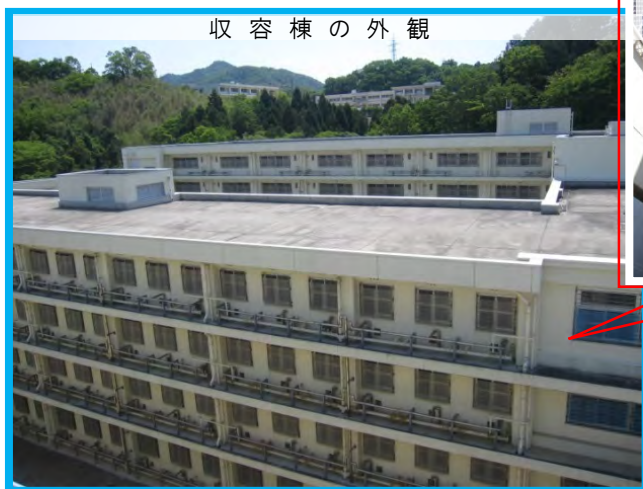
収容棟の外観

外壁クラックが多数

外壁のコンクリート片が落下

耐震・老朽化等への対策

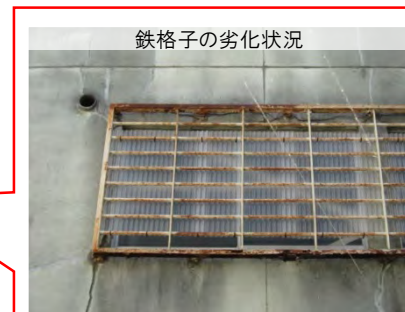
鉄格子の劣化状況

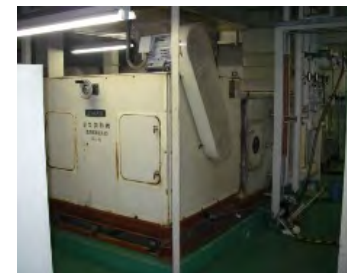
- ・老朽化により緊急時を含め治療業務等に支障を来す恐れが高いものの存在が判明

対策が必要な施設の例（重粒子線がん治療施設 空調施設）

老朽化した施設（重粒子線がん治療施設等）の更新

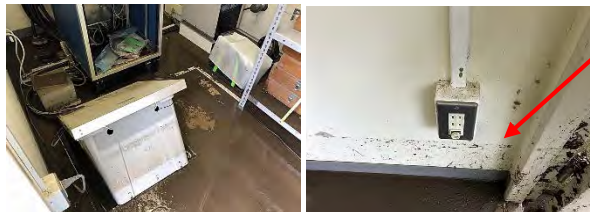
浸水痕

←神郷高感度地震観測施設(岡山県)に浸水があり、ロガー水没によりデータが途絶した。

故障している観測点の復旧や発災時に常時観測の継続に支障をきたす恐れのある観測点の更新

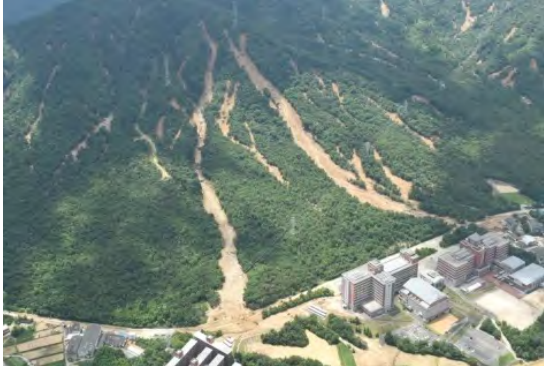
山地災害の発生状況(平成30年7月豪雨)

山腹崩壊

溪流の荒廃

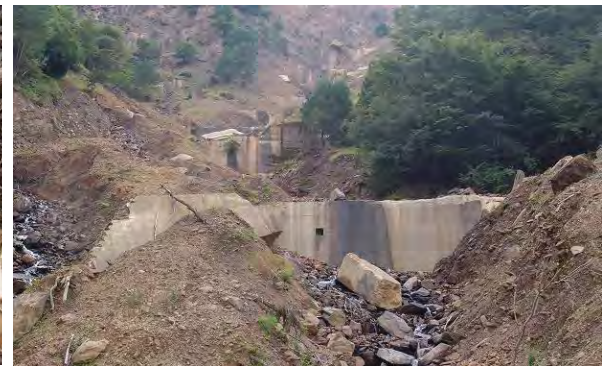
機能が低下した治山施設

⇩
治山施設の設置等による荒廃山地の復旧・予防対策

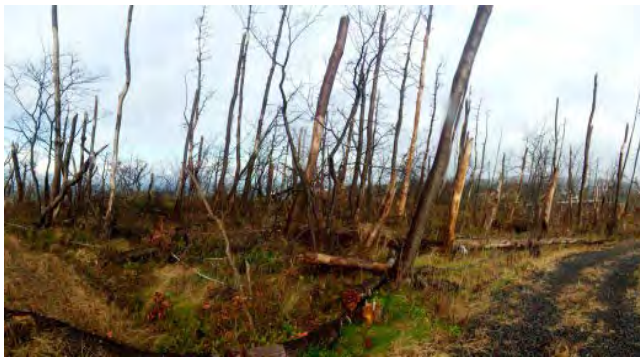
生育不良の海岸防災林

植栽や防潮堤の設置等による海岸防災林の整備

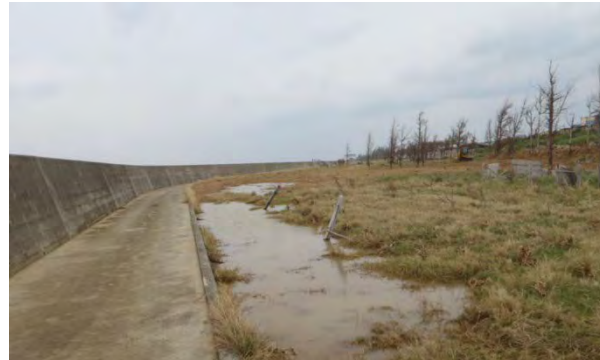
越波・滞水により枯死した海岸防災林

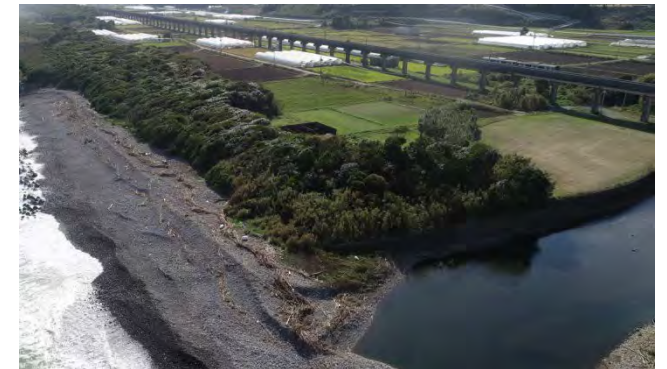
波浪により海岸の侵食を受けた海岸防災林

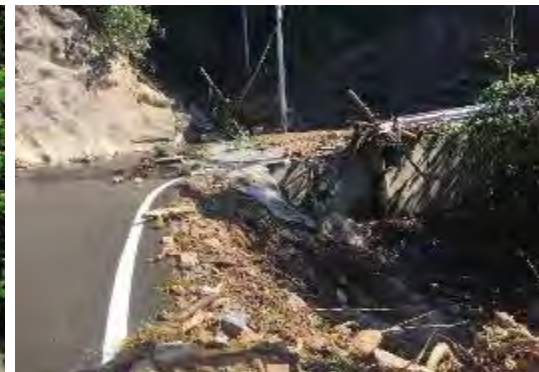
豪雨による法面崩壊

排水施設の被害

林道の改良整備

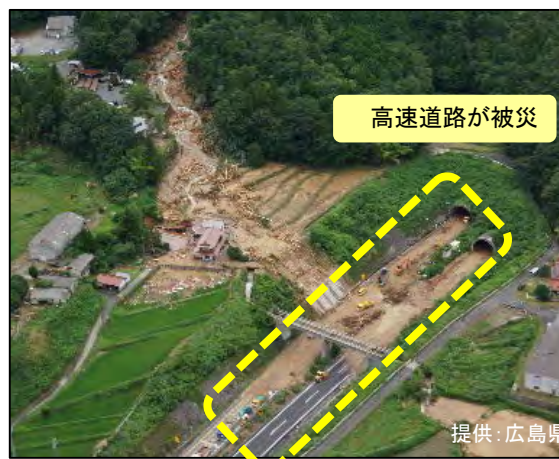
高速道路が被災

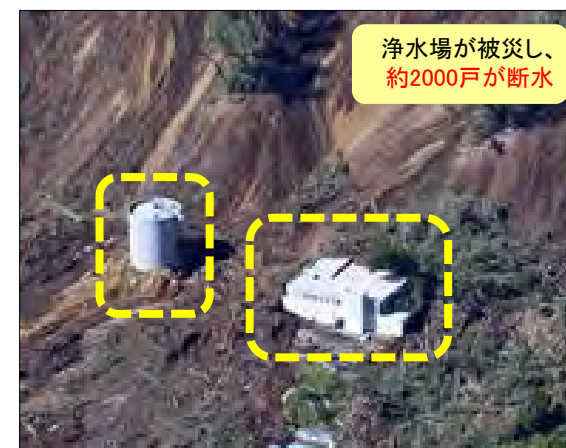
浄水場が被災し、
約2000戸が断水

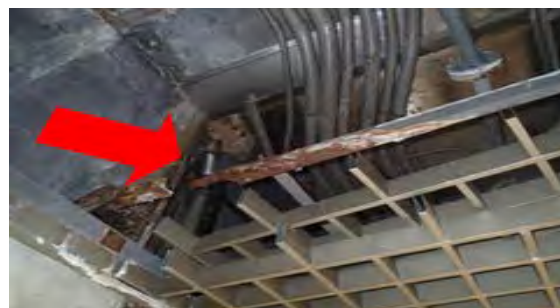
部材の破断

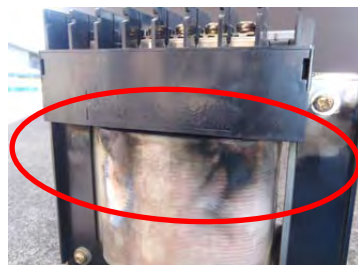
落雷による電源設備の一部破損に伴い漏電等の恐れ

非常用発電設備の整備等の電源喪失対策

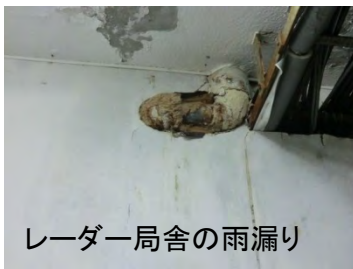
レーダー局舎の雨漏り

気象レーダー・地域気象観測システムの整備

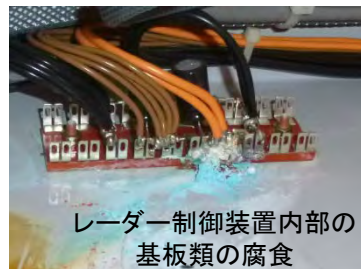
レーダー制御装置内部の基板類の腐食

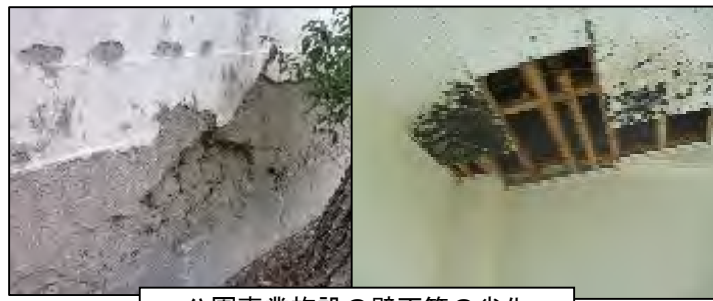
公園事業施設の壁面等の劣化

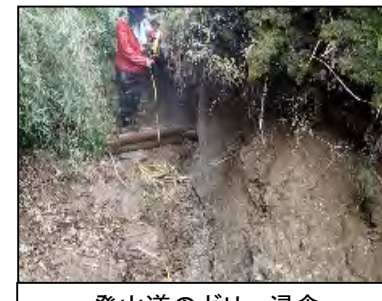
登山道のガリー浸食

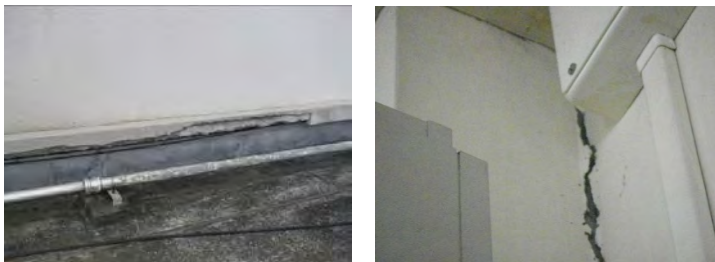
3階建て以上、かつ、1,000㎡以上の庁舎・隊舎・病院の中で、耐震性の不足した建物が存在する施設が判明

耐震性の不足した建物の劣化状況

【対応方策】
耐震化対策

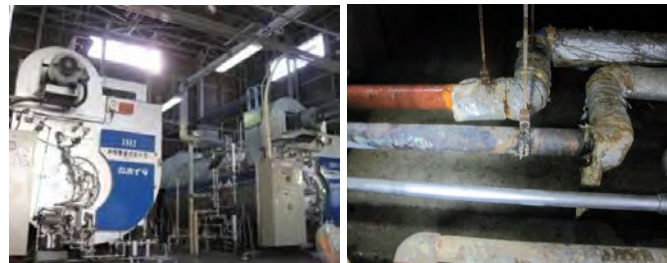
災害対処上必要な建物・工作物に機能上の不具合が存在する施設が判明

ボイラーの燃焼不具合

腐食による漏水等不具合

【対応方策】
老朽化対策
