重要インフラの緊急点検結果の 説明資料

(Ⅱ. 国民経済・生活を支える重要 インフラ等の機能維持)

平成30年11月27日

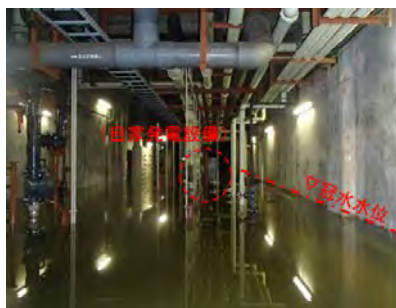
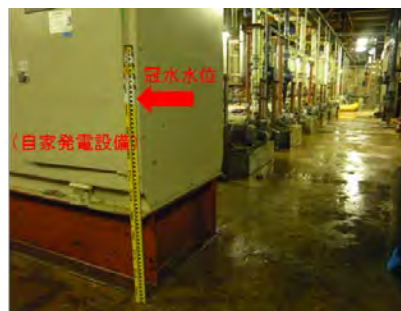
(左) 設備室が冠水
(右) 設備室内の自家発電設備が水没、故障し、起動せず

研究活動継続や安全確保対策等のためのインフラ設備更新等

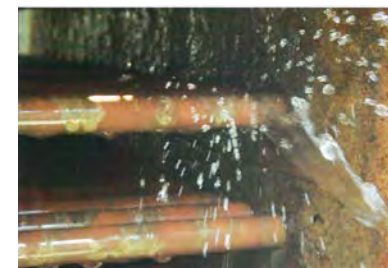
(左) 設置後30年経過した非常用電源装置：不具合発生の可能性が極めて高く、災害時に深刻な影響を及ぼす危険性が高い。

(右) 給水設備：漏水が発生。

研究活動継続や安全確保対策等のためのインフラ設備更新等

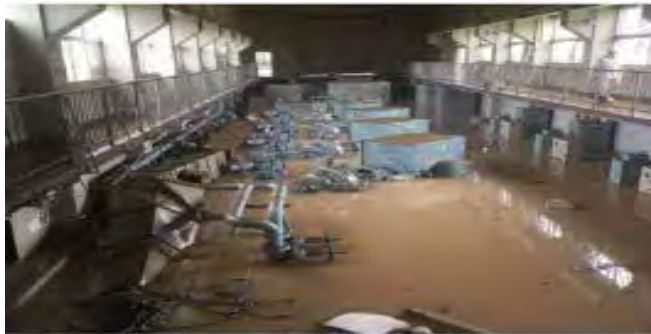
- 各水道事業の基幹となる浄水場のうち、浸水想定区域に位置し、浸水災害により給水停止のおそれが高いものの存在が判明

浸水被害を受けたポンプ施設

防水扉の設置等の浸水災害対策

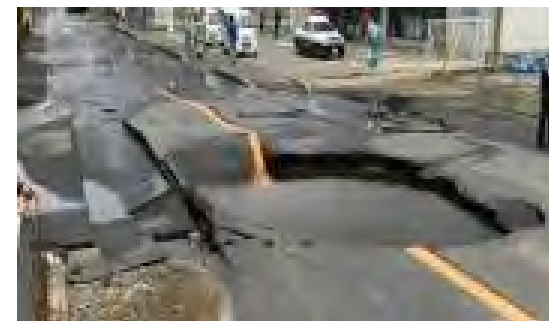
- ・災害等で破損した場合に断水影響が大きい基幹管路の内、2022年度までに耐震化すべき基幹管路があることが判明

大阪府北部を震源とする地震における送水管の破損現場

基幹管路※の耐震化のペースの加速化

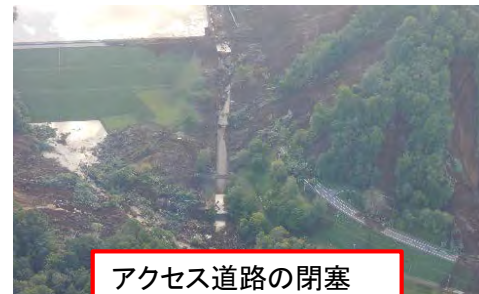
アクセス道路の閉塞

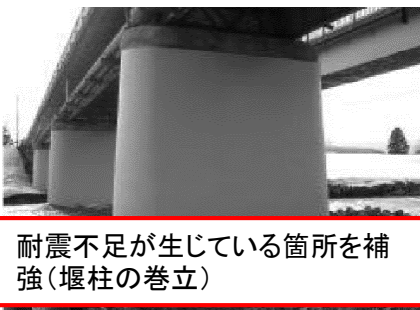
耐震照査の結果、橋脚部が耐震不足であることが判明

耐震不足が生じている箇所を補強(堰柱の巻立)

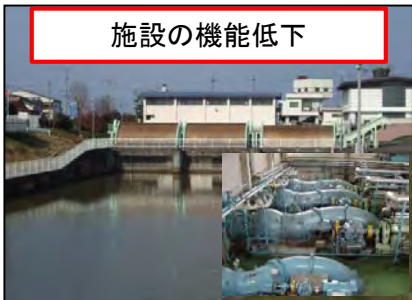
施設の機能低下

ポンプ設備の更新

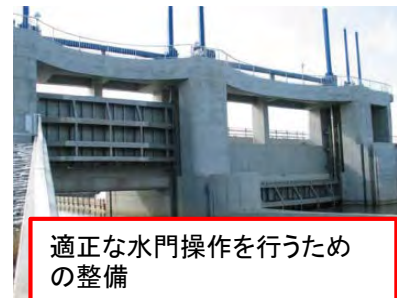
設備の劣化により操作不能となる恐れ

適正な水門操作を行うための整備

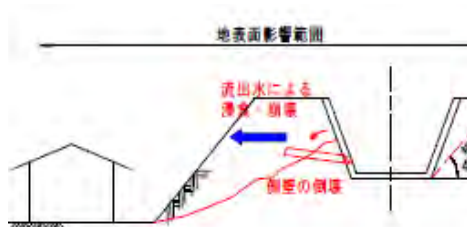
施設の劣化により構造体が不安定な状態

劣化部位を補強し、機能を確保

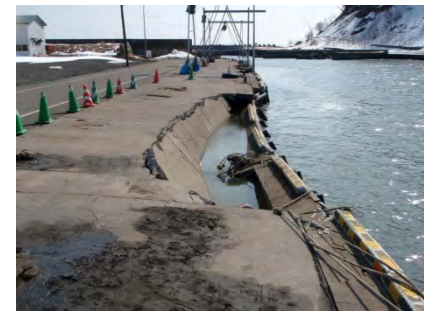
地震による岸壁の倒壊

防波堤等主要施設の耐震・耐津波・耐浪化対策
主要電源の浸水等対策や非常用電源の設置

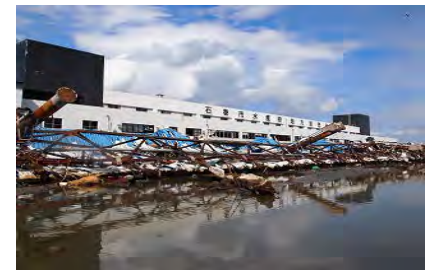
津波による荷さばき所の倒壊

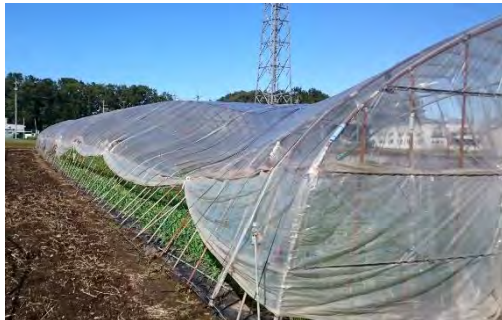
台風により倒壊したハウス

被害防止計画を策定した上で農業用ハウスの補強等を実施

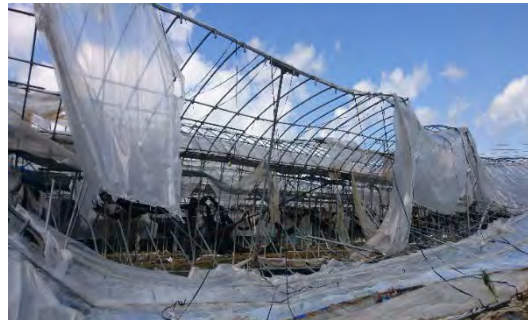
台風により倒壊したハウス

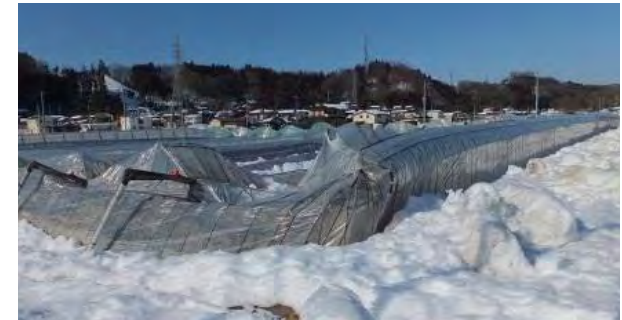
大雪により倒壊したハウス

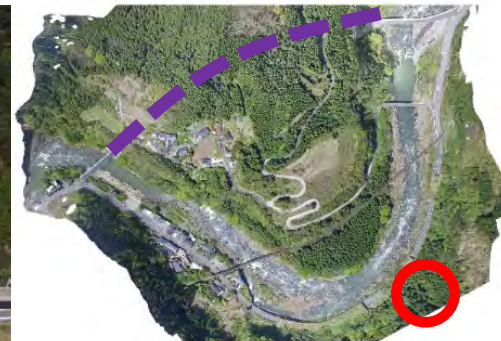
落石発生箇所

道路法面・盛土対策(法面法枠工、落石防護柵工 等)
改良(バイパス)、道路拡幅 等

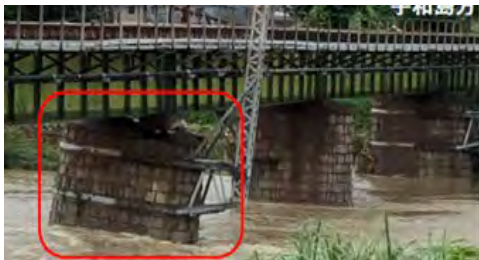
平成30年7月豪雨により傾斜した橋脚

洗掘防止工、異常検知システムの導入等を実施

橋脚の基礎部分をブロック等で補強すること(洗掘防止工)によって、橋脚の洗掘に伴う橋梁の流失・傾斜を防止。また、万が一、橋梁が傾斜する等の異常が発生した場合に、これをセンサーで検知し、列車が橋梁に進入することを防止する信号設備(異常検知システム)を整備。

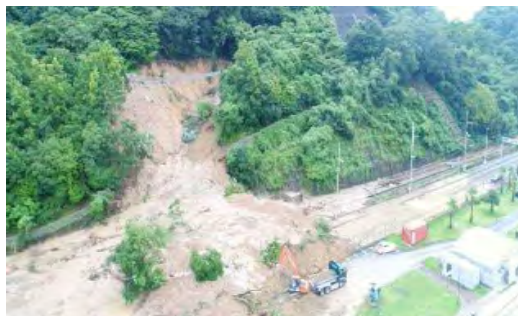
平成30年7月豪雨により崩壊した斜面

モルタル吹き付けやコンクリート枠による補強（法面防護工）等を実施し、線路内への土砂流入等の被害を防止

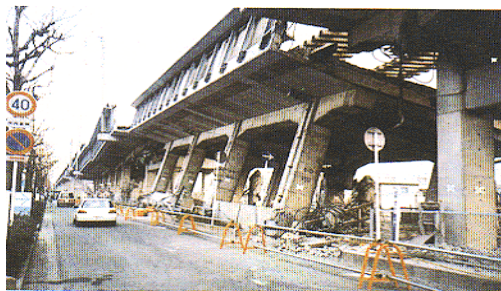
大規模地震による高架橋の倒壊事例

鉄骨ブレースによる耐震補強

鋼板巻きによる耐震補強

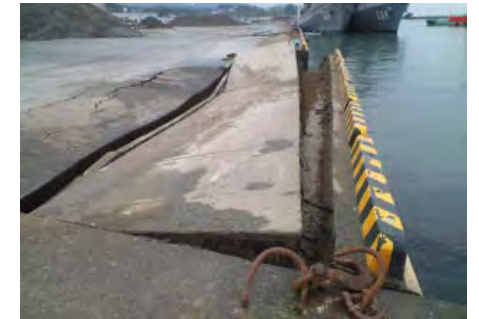
地震による岸壁の被災

【対応方策】
耐震対策

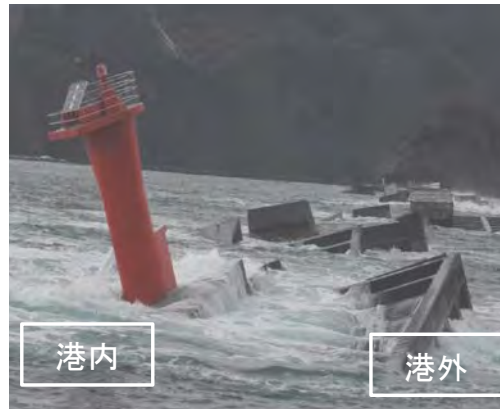
- ・高潮・高波、津波の被災リスクが高く、対策が実施されていない施設の存在が判明

津波による防波堤の被災

【対応方策】 防波堤の補強等
