東京電力福島第一原子力発電所・事故の収束に向けた道筋
進捗状況

平成 23 年 7 月 19 日
原子力災害対策本部
政府・東京電力統合対策室

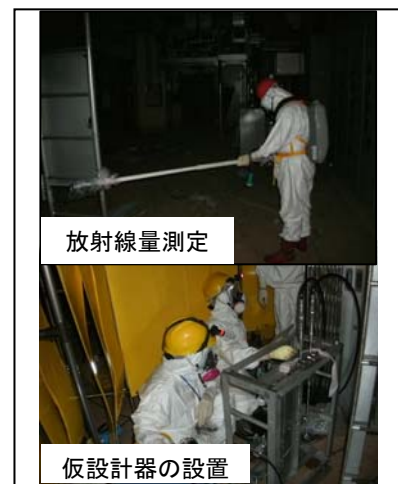
- ・ 原子力安全・保安院がSPEEDIを活用しつつ環境影響評価を行い、問題ないことを確認した上で、1号機(5/8)と、2号機(6/19)の扉を開放。
- ・ 作業員の被ばく線量を極小化するため、作業前にロボット等も活用し、建屋内の状況把握。瓦礫の撤去や局所排風機の設置により、作業環境を改善。
- ・ 作業前に放射線量測定を実施。

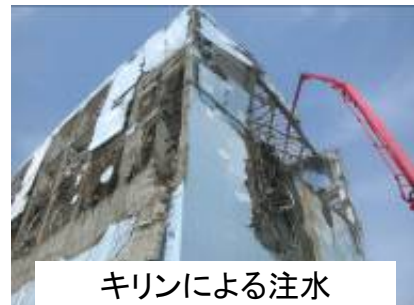
キリンによる注水

- ・ 1,3,4 号機燃料プールの注水等に利用してきた「“キリン”等の遠隔操作化」(当初ステップ 2 の対策として予定)を前倒しで実施。

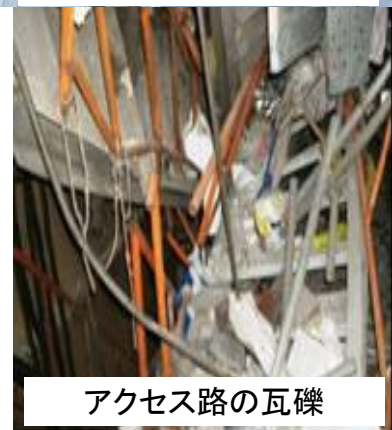
アクセス路の瓦礫

- ・ 水素爆発による建屋の損壊のため、燃料プールへのアクセス路(階段)に瓦礫が散乱。瓦礫撤去を実施し、通常ラインを復旧。
- ・ 4 号機については、通常ライン代替設置工事を実施(6/16)。

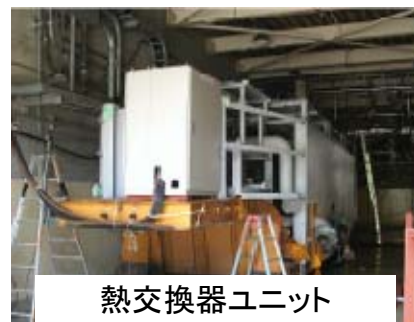
熱交換器ユニット

- ・ 2,3 号機については、通常ラインの復旧後、熱交換器の設置を実施(2号機 5/31、3号機 6/30)。設置にあたっては、原子力安全・保安院が、効果や安全性を確認(2号機 5/21、3号機 6/15)。
- ・ 1,4 号機についても循環冷却を目指し、東京電力が報告書を提出(7/13)、原子力安全・保安院において安全性等について確認(7/15)。8月上旬に運転開始予定。

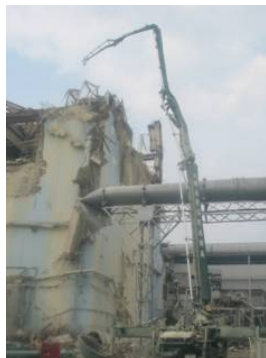
コンクリートポンプ車を使用してのサンプリング

- ・ 西門付近での空気中の放射性物質濃度測定(毎日)。
- ・ 原子炉建屋上部でのコンクリートポンプ車等による放射性物質濃度測定(月 1 回)：1 号機(5/22)、4 号機(5/23、6/18)、3 号機(6/13、7/13)、2 号機(7/14 以降)。
- ・ 原子炉建屋北側西側高台での放射性物質濃度測定(週 1 回)。
- ・ モニタリングポスト(MP)他での放射性物質濃度測定(週 1 回)。
- ・ MP のバックグラウンド低減対策(土壌からの影響の低減)：MP8(5/20)、MP3(5/23)、MP2(7 月以降)。

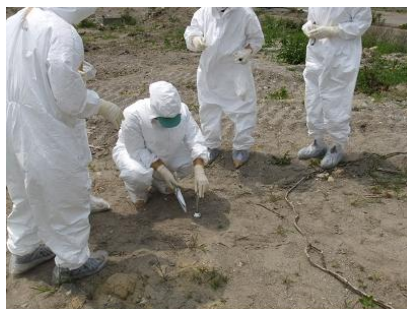
電力支援チームによる土壌採取状況
(陸域 20 km圏内)

- ・ 電力支援チームによる空間線量率 50 地点(週 1 回)。
- ・ 同チームによる 50 地点及び追加地点(約 50 地点)における土壌採取(1 回/2 ヶ月)。
- ・ 2 号機格納容器窒素封入時モニタリング(6/28～7/12)。
- ・ 3 号機格納容器窒素封入時モニタリング(7/13～7/29)。

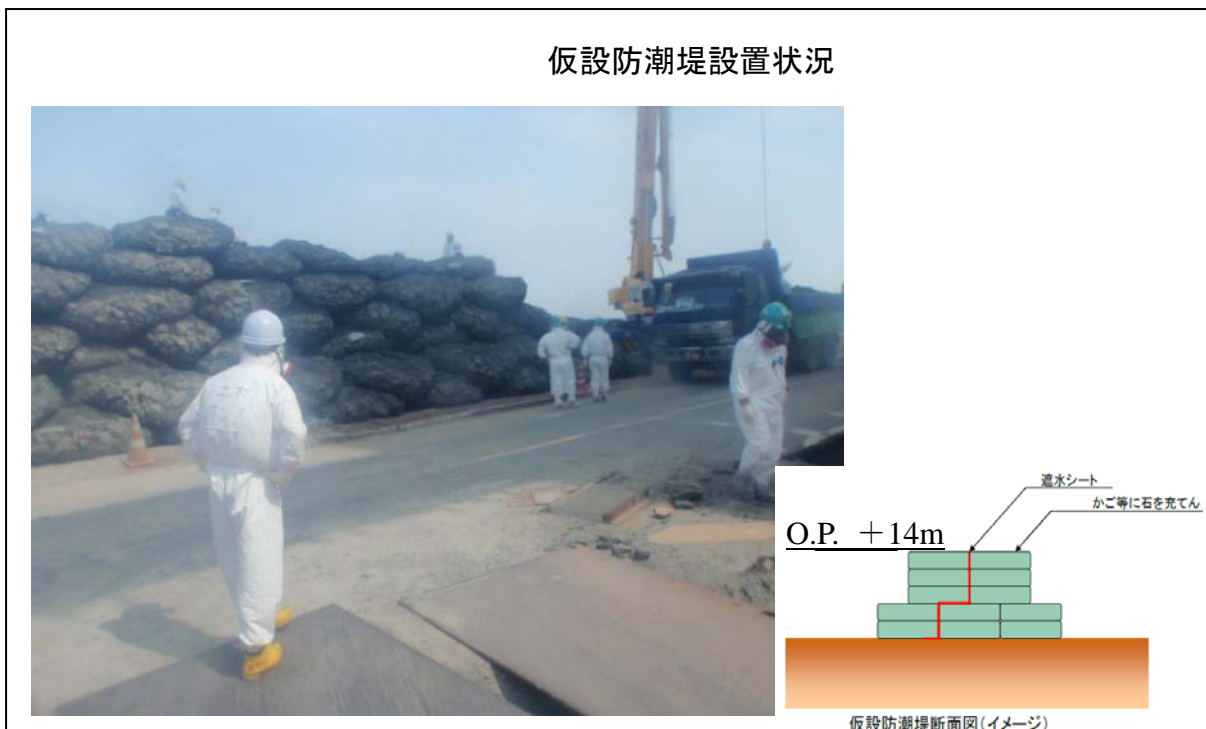
- ・ 高台に非常用仮電源移動(4/15)、注水ラインの多重化(4/15)、高台に消防車等設置(4/18)。
- ・ 4号機燃料プールに支持物の設置工事中
- ・ 5/18より仮設防潮堤の設置を開始。6月末に設置完了。
