重要インフラの緊急点検結果の 説明資料

(I. 防災のための重要インフラ等の機能維持)

平成30年11月27日

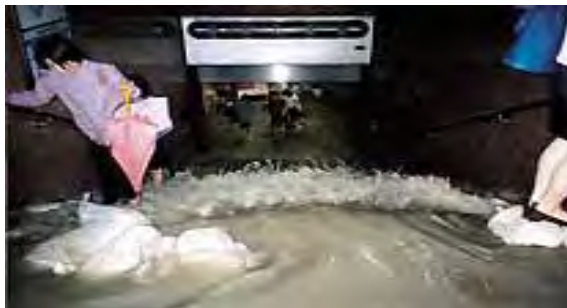
浸水被害状況

避難誘導看板や止水板の設置、耐震改修、非常用発電設備、備蓄倉庫の整備等
