重要インフラの緊急点検結果の 説明資料

(Ⅱ. 国民経済・生活を支える重要 インフラ等の機能維持)

平成30年11月27日

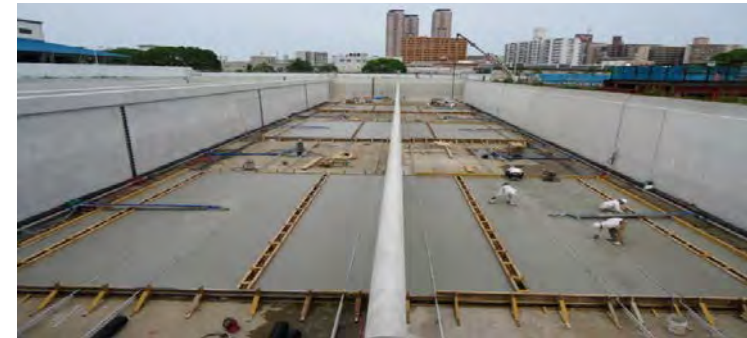
浄水場の耐震化工事(内面からの壁等の補強)

耐震補強等の地震対策

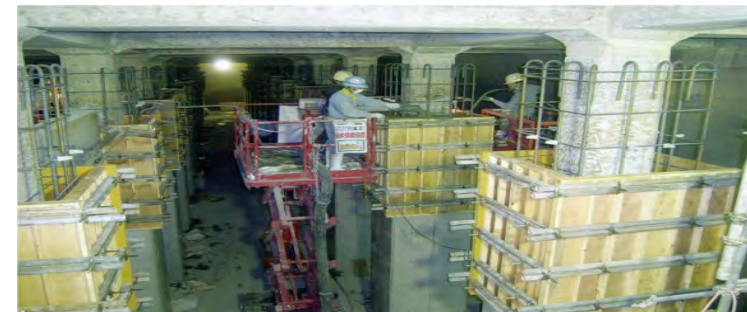
配水池の耐震化工事(内面からの壁・柱等の補強)

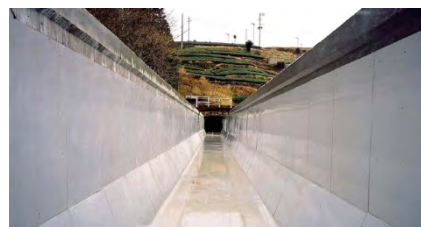
施設の劣化により構造体が不安定な状態

劣化部位を補強し、機能を確保

耐震化対策などの非常時にも機能を確保するために必要な施設の改修・更新等

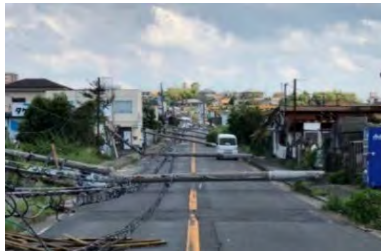
電柱倒壊による道路閉塞

道路閉塞等の被害を防止する無電柱化を推進

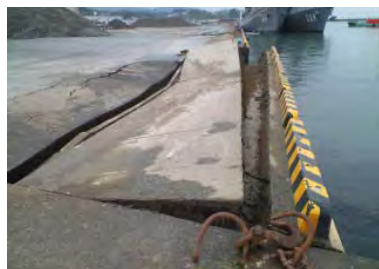
地震による岸壁の被災

耐震強化岸壁の整備

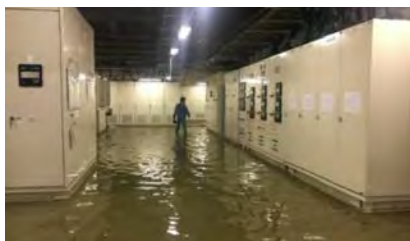
- ・地下に電源設備・電気設備が設置されており、高潮・高波・豪雨により浸水の可能性が懸念される空港の存在が判明

<地下電源設備の浸水被害>

【対応方策】
電源設備等の浸水対策
