◎改訂ポイント1 信頼性向上に係る実施計画を反映

【事例】循環注水冷却設備の信頼性向上対策

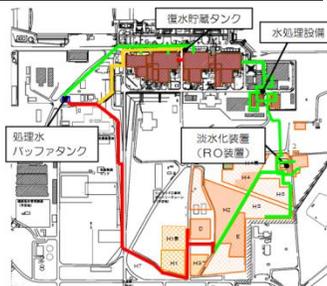
循環ライン配管のうち漏水を起こした耐圧ホースについて、2012年9月（一部12月）までにポリエチレン管に取替。

※詳細ルートは現場調査等を含めて調整中
 ● ポリエチレン管済（一部銅管を含む）
 ● ポリエチレン管等に変更予定（9月）（次循環ラインPE管化）
 ● ポリエチレン管等に変更予定（12月）（CST適用変更に合わせて実施）

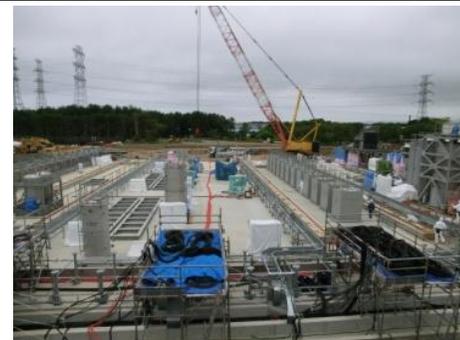
吸着塔外観図

サリー、キュリオンで処理した後の水に残留する放射性物質の濃度を大幅に低下させる多核種除去施設を本年8月から導入する。
