重要インフラの緊急点検に関する関係閣僚会議
(第2回)

重要インフラの緊急点検の結果及び対応方策（概要）

重要インフラの緊急点検の結果及び対応方策 例

重要インフラの緊急点検の結果及び対応方策 一覧

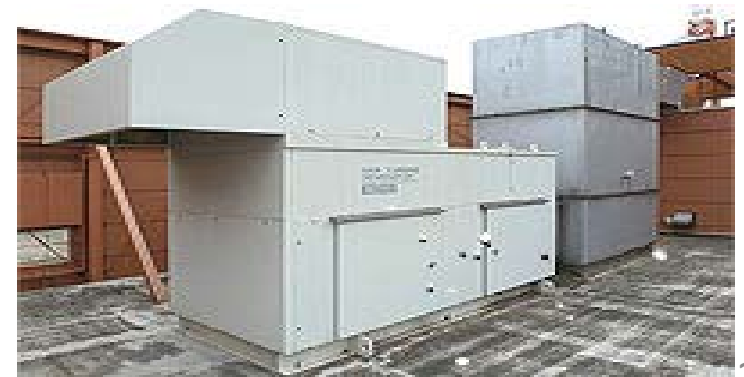
（非常用自家発電装置）

非常用自家発電設備の増設等が必要な病院

- ・長期間（3日程度）の停電の際に、診療機能を維持するために必要な電力の確保が自力でできない可能性のある病院があった。

非常用自家発電設備の増設等（燃料タンクの増設等）の支援

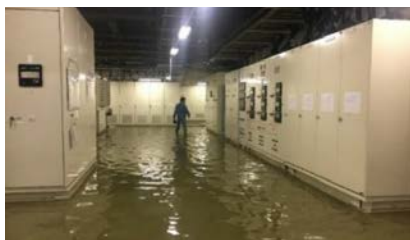
<地下電源設備の浸水被害>

浸水の可能性が懸念されるターミナルビルの電源設備等

- ・地下に電源設備・電気設備が設置されており、高潮・高波・豪雨により浸水の可能性が懸念される空港の存在が判明

【対応方策】
電源設備等の浸水対策

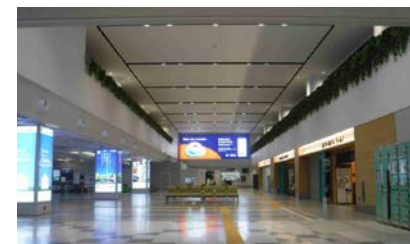
<ターミナルビルの吊り天井の事例(耐震対策後)>

地震に対して補強が必要なターミナルビルの天井

- ・地震により、落下等の可能性が懸念されるターミナルビルの吊り天井を有する空港の存在が判明

【対応方策】
ターミナルビルの吊り天井の耐震対策

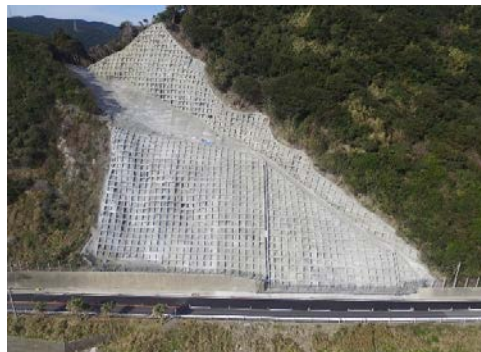
法面法枠工

土砂災害等による危険性が高い箇所

・土砂災害等の危険性がある箇所で、鉄道近接や広域迂回など社会的影響が大きい箇所の存在が判明

道路法面・盛土対策(法面法枠工、落石防護柵工 等)
改良(バイパス)、道路拡幅 等

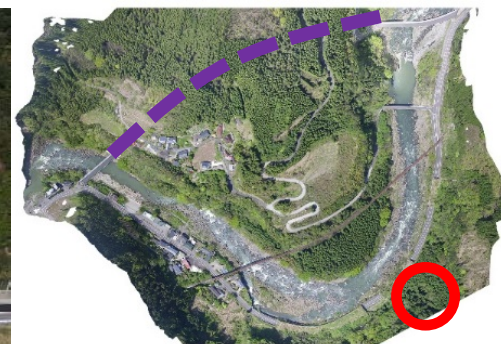
落石発生箇所

危険箇所を回避する
バイパス

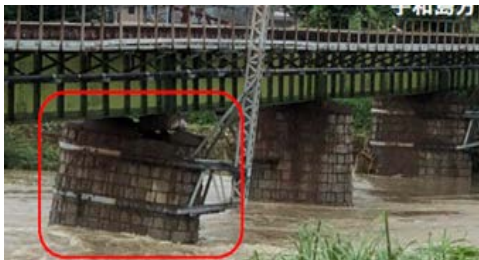
平成30年7月豪雨により傾斜した橋脚

施設の現状を踏まえ、緊急性の高い橋梁

- 優等列車若しくは貨物列車が運行する路線、又は一定以上の輸送密度を有する線区に位置し、豪雨による流失・傾斜に関して、施設の現状を踏まえ、緊急性の高い橋梁の存在が判明

洗掘防止工、異常検知システムの導入等を実施

橋脚の基礎部分をブロック等で補強すること(洗掘防止工)によって、橋脚の洗掘に伴う橋梁の流失・傾斜を防止。また、万が一、橋梁が傾斜する等の異常が発生した場合に、これをセンサーで検知し、列車が橋梁に進入することを防止する信号設備(異常検知システム)を整備。

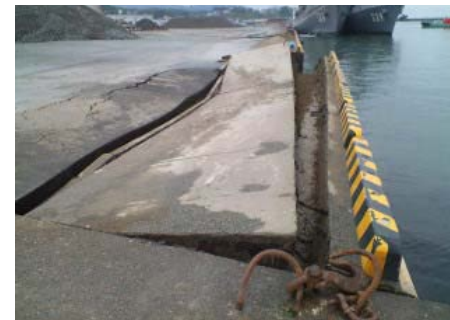
地震による岸壁の被災

地震リスクが高い外貿コンテナターミナル

- ・地震リスクが高く、対策が実施されていない施設の存在が判明

【対応方策】
耐震対策
