# 上水道施設のメンテナンス技術

**中里建設株式会社**

2018年11月20日

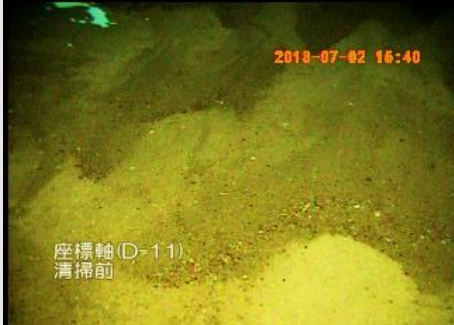
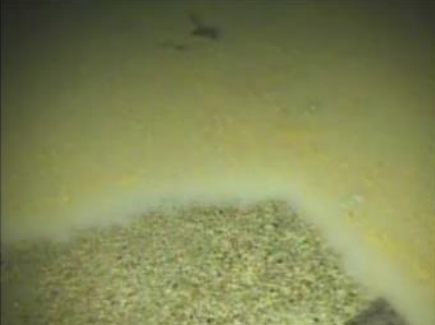
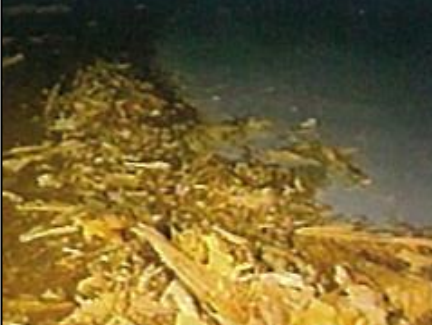
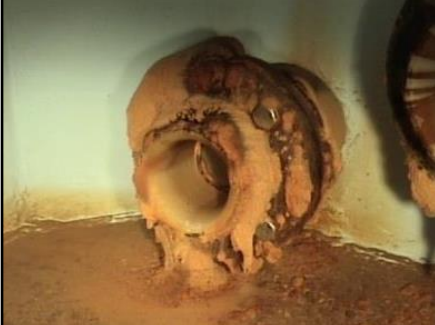
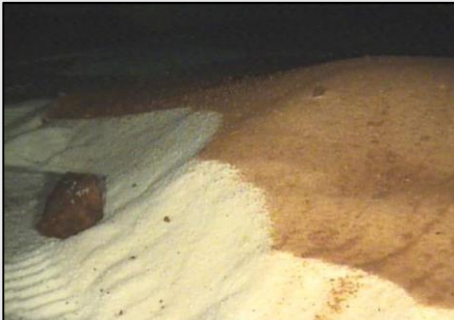
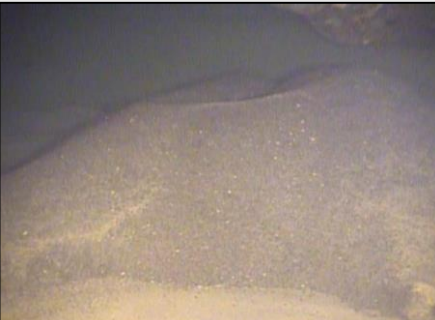
## ・配水池内の堆積物の状況 (水中ロボットによる内部調査写真)

| 原水 | 浄水処理 | 送水管 | 内部<br>躯体設備 |
|---|---|---|---|
| <ul style="list-style-type: none"> <li>◇主に湧水等由来のマンガンや鉄</li> <li>◇塩素で酸化された茶褐色の酸化マンガン・酸化鉄</li> <li>◇井戸由来の砂</li> </ul> | <ul style="list-style-type: none"> <li>◇浄水場で注入する凝集剤(PAC)由来の柔らかい白色沈殿物(フロック)</li> <li>◇ろ過砂</li> </ul> | <ul style="list-style-type: none"> <li>◇送水管の防食材・内面塗膜(シールコート)剥離した白色固形片</li> <li>◇管内表面のさび等の剥離</li> </ul> | <ul style="list-style-type: none"> <li>◇天井、壁、柱、床面の塗装やコンクリート片の剥離</li> <li>◇流入出管、越流管、排水管、連通管、水位計、タラップ・人孔枠のさび</li> </ul> |

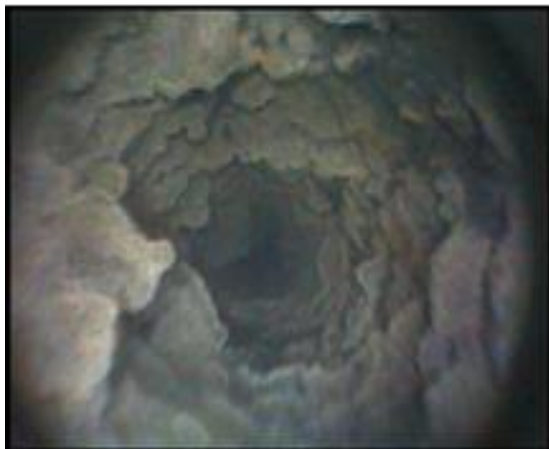
管内錆瘤発生状況

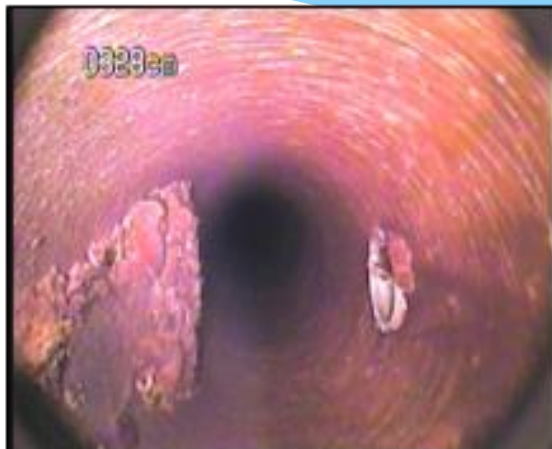
管内堆積状況

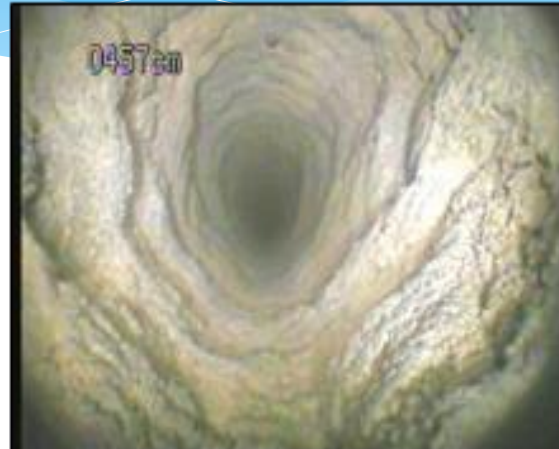
管内閉塞状況

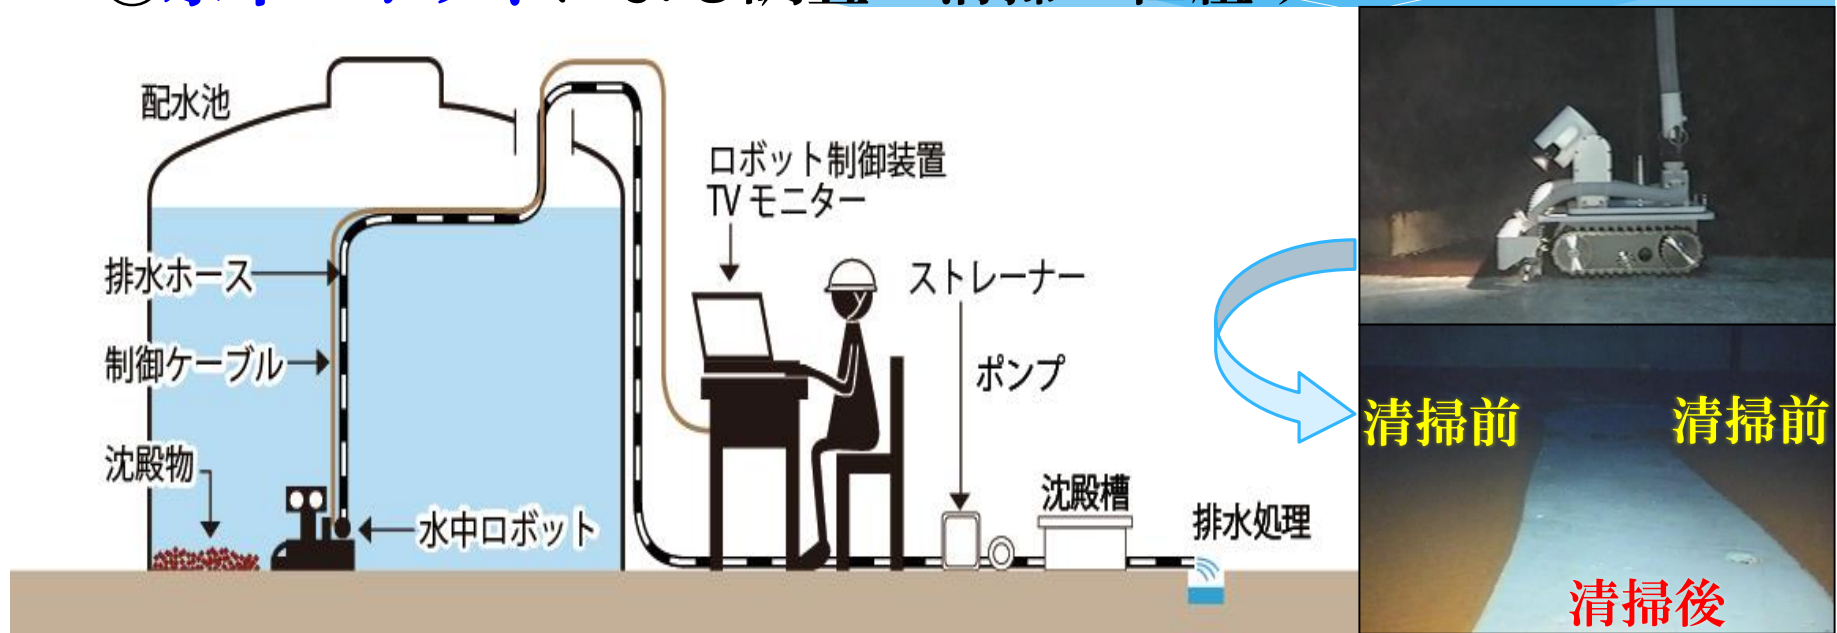
#### ① 水中ロボットによる調査・清掃の仕組み

- ロボットは**開口径600mm以上**のマンホール部から、配水池内部へ人力投入可能
- ロボットは**オイルレス**で溶出物はなく、**塩素滅菌後投入**するため**水質汚染なし**
- **外部モニターで遠隔操作**、堆積物を**巻き上げず**、最適速度で走行する
- **水中用CCDカメラ搭載**で、沈殿状況、内部構造を調査し**録画データとして記録**
- 排水はストレーナ及び沈殿槽で適切に処理、濁水が河川、池に流出しない処置
- **不断水工法**のため配水池を運転しながら施工可能なので、**水が無駄にならない**
- 作業者が**入槽しない**ため、労働災害が発生しない**安全で衛生的な工法**である

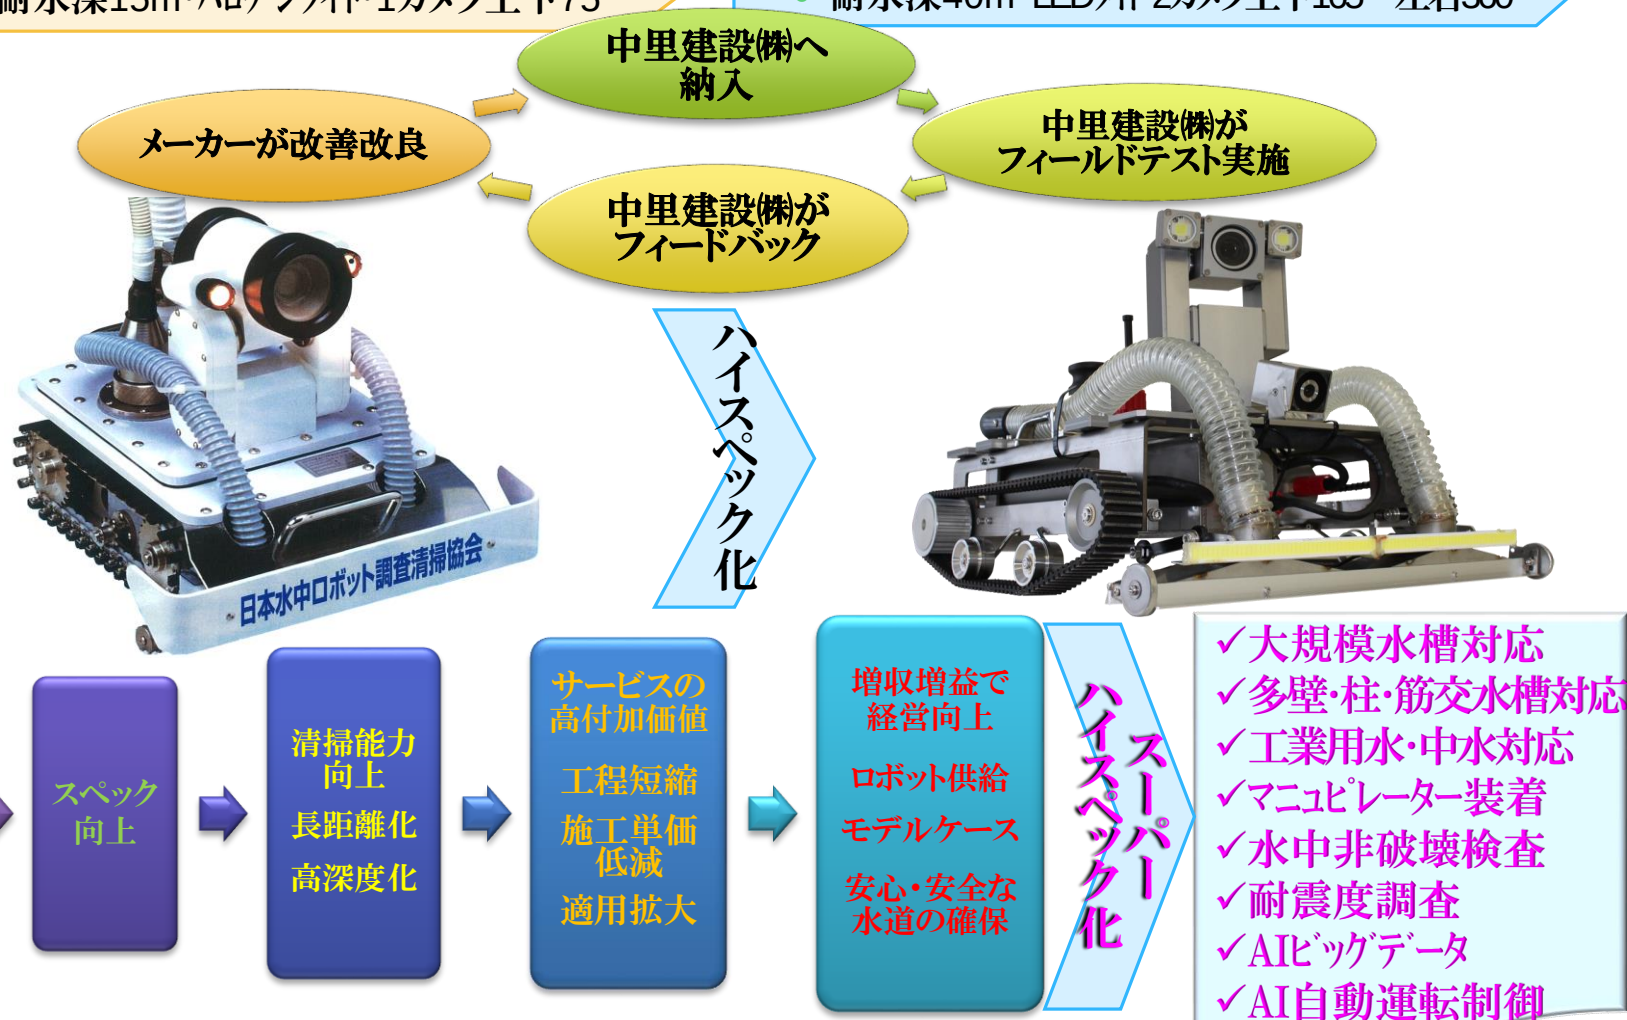
【マルチくん】 旧神戸メカトロニクス㈱製

- B420×H365×L437mm W19kg
- 耐水深15m・ハロゲンライト・1カメラ上下75°

【CUV-40型】 広和㈱製

- B368×H335×L620mm W18kg
- 耐水深40m・LEDライト・2カメラ上下165° 左右360°

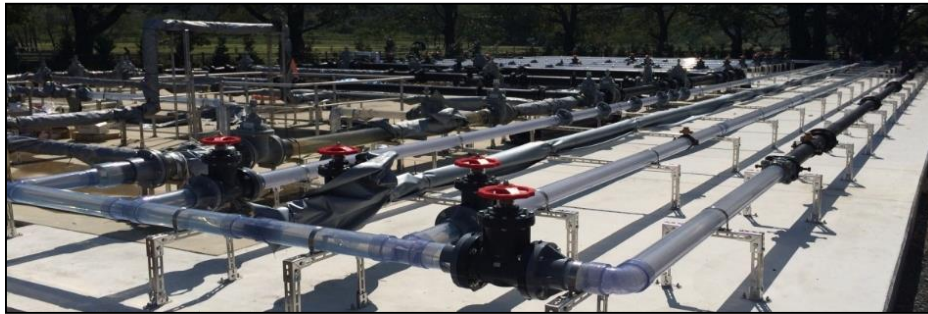
#### 〈施設概要〉

- \*国内最大級の実流実験装置
- \*総延長L≒316.5m
- \*口径φ20～300mm
- \*ダクタイル鋳鉄管、透明アクリル管
- \*各種実験研究が実施可能

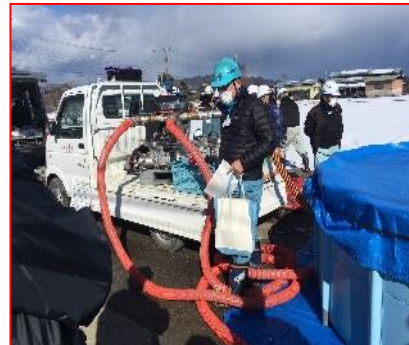
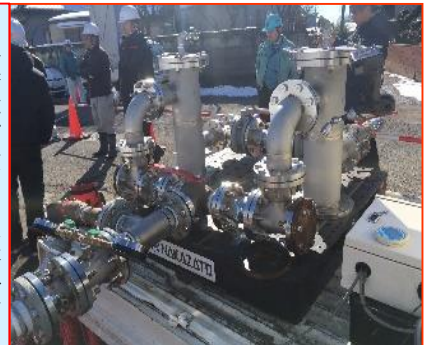
連続投入装置

水道管路内

連続受取装置

☆**アクアピグ**を連続発射することで作業工程が短縮され、洗浄水量と断水時間の大幅削減可能な洗管装置**アクアピグ連続発射機**を開発[特許第6232650号取得]
