平成31年1月11日
JSC定例ブリーフィング配布資料

工事進捗状況① 建物全体

国産木材の利用による“杜のスタジアム”

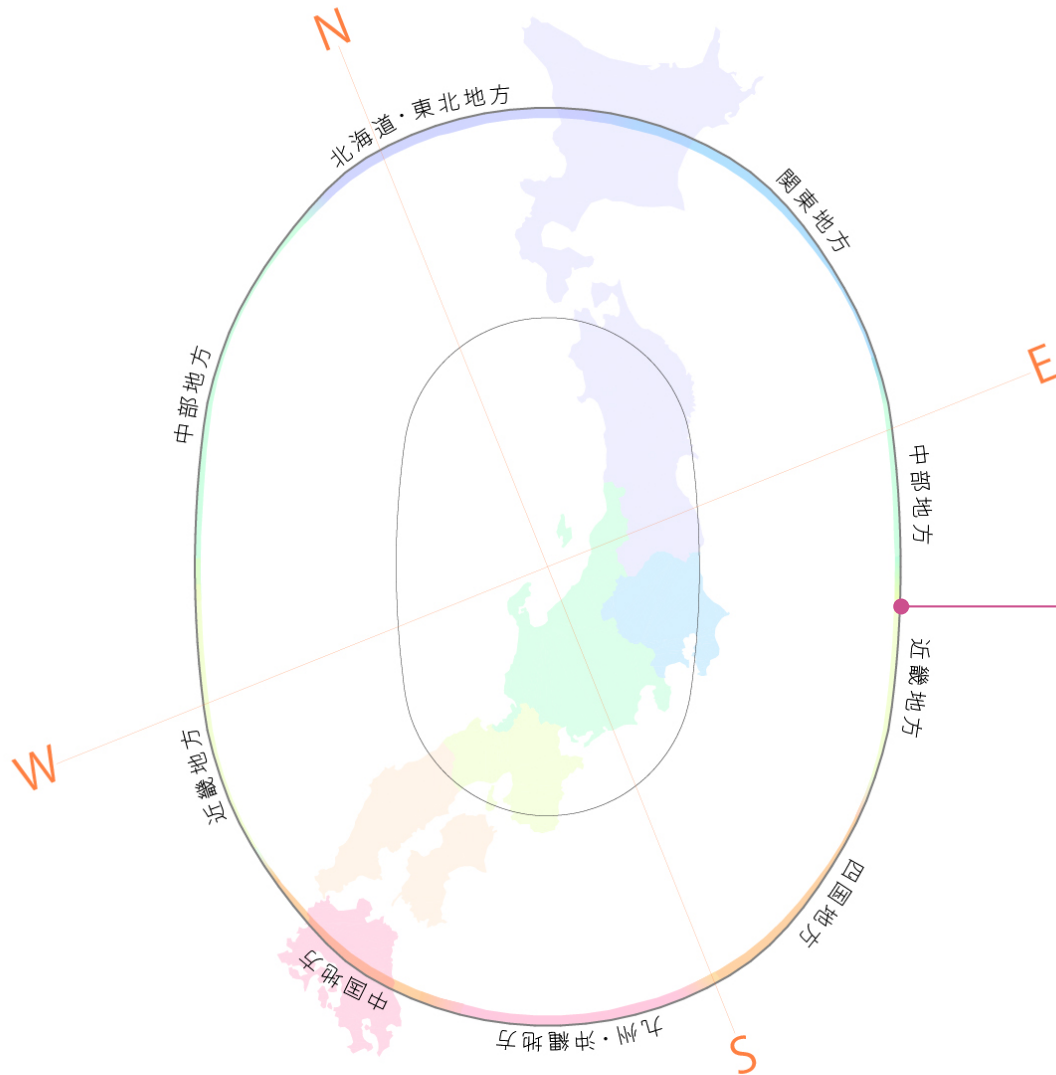
軒庇木ルーバー割付模式図

全国の木でつくる軒庇

※方位に応じて各県の木材を配置

※材種：スギ（沖縄県はリュウキュウマツ）

47都道府県から調達する**全国の木**

○軒庇には、47都道府県から調達した木材を使用することとし、スタジアムの方位に応じて配置します(北側から南側にかけて、北海道・東北・関東・中部・近畿・中国・四国・九州・沖縄地方の木材を使用)。

○材種はスギ(沖縄はリュウキュウマツ)であり、軒庇とエントランスゲートの軒に使用する全木材は、持続可能な管理が行われているとして認証を受けた森林認証材を使用します。

(各都道府県での調達量は、1県あたり1.5～3m³で合計145m³、このうち被災県については、4県で40m³です。)

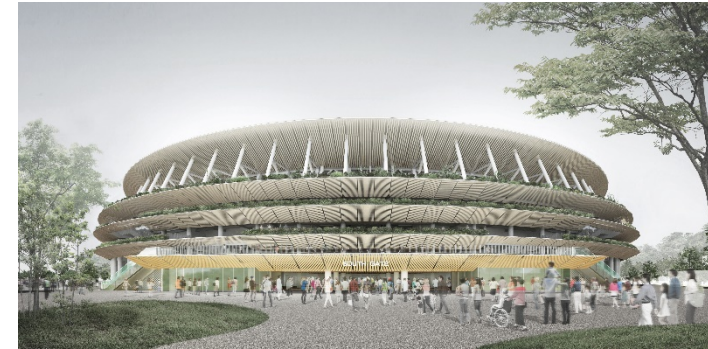
エントランスゲートの軒 木ルーバー割付模式図

震災被災県の木でつくる
エントランスゲートの軒
※材種：スギ

震災復興を祈念する被災県の木

○エントランスゲートの軒には、北側・東側ゲートは東日本大震災で被災した岩手県、宮城県、福島県の木材を、南側ゲートは熊本地震で被災した熊本県の木材を使用します。

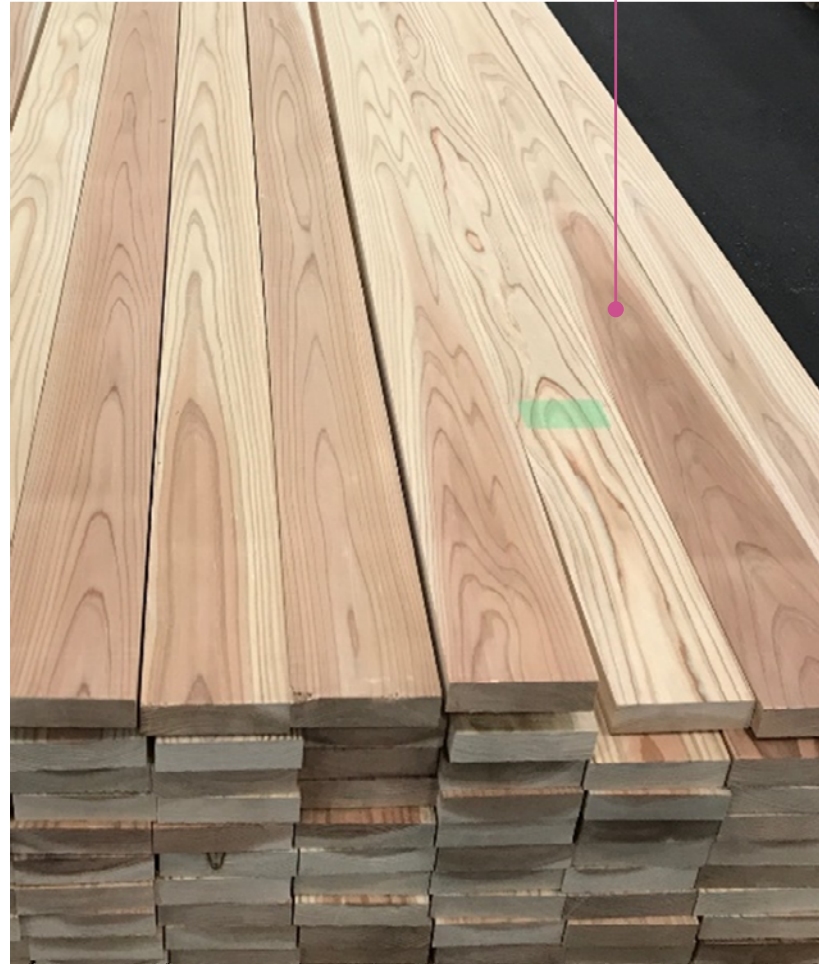
製材された流通木材

住宅の間柱として全国に流通する105×30の木材

調達のしやすい**流通木材**
