重要インフラの緊急点検結果の 説明資料

(I. 防災のための重要インフラ等の機能維持)

平成30年11月27日

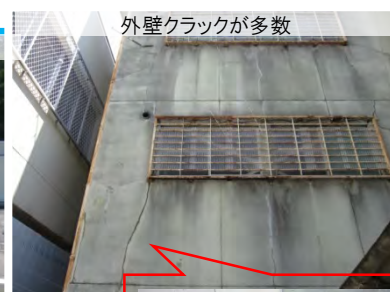
外壁クラックが多数

外壁のコンクリート片が落下

耐震・老朽化等への対策

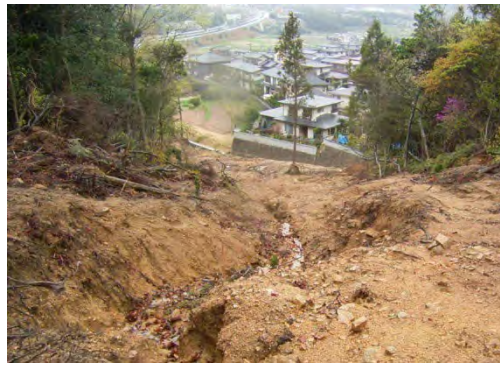
山腹崩壊

⇩
治山施設の設置等による荒廃山地の復旧・予防対策

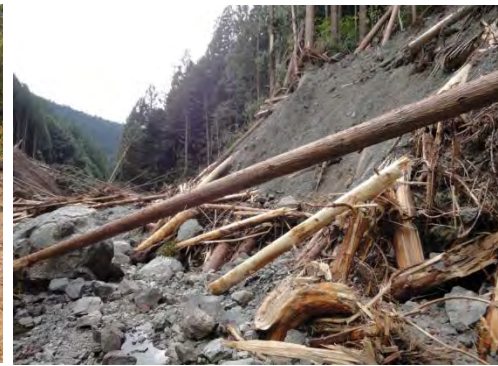
溪流の荒廃

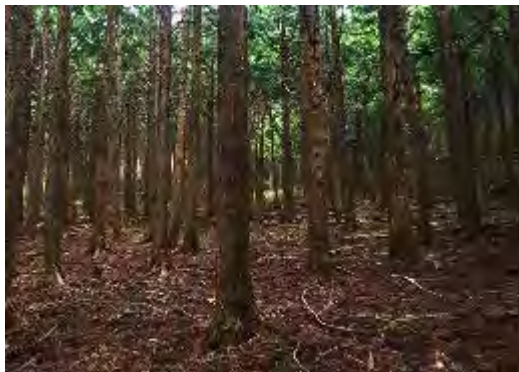
間伐が未実施の荒廃森林

荒廃した森林における間伐等の森林対策

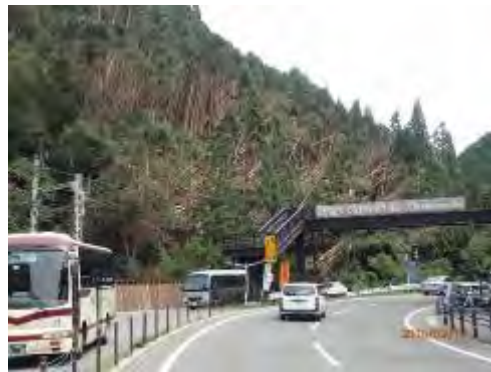
台風による風倒木被害

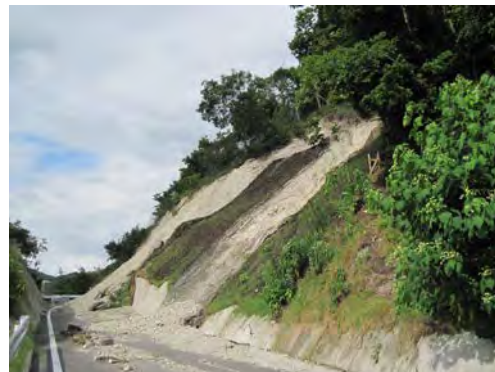
豪雨による法面崩壊

林道の改良整備

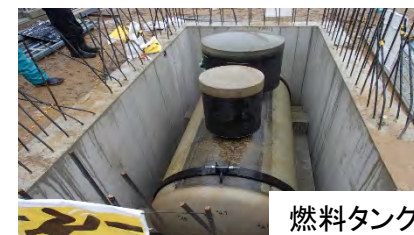
燃料タンク

・予備発電設備未整備または運転時間72時間未満の拠点施設の存在が判明

【対応方策】
災害対策拠点施設の非常発電設備完成

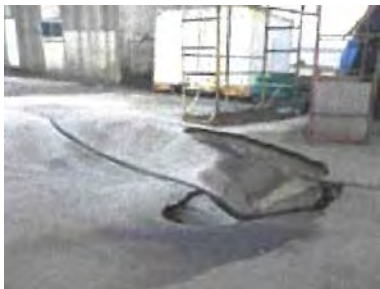
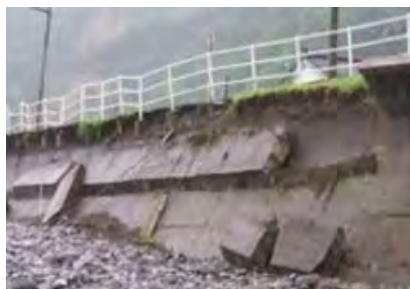
胆振東部地震における臨海部での被害 H19 新潟県中越沖地震における護岸の被災

耐震照査

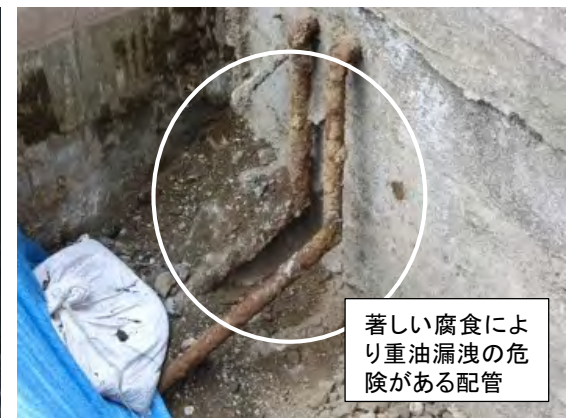
庁舎自家発電施設の一部に支障があり、ブラックアウトが起きた際に、必要な庁舎自家発電施設の確保ができなくなる恐れが高い施設

災害による停電に対応可能となる施設改修

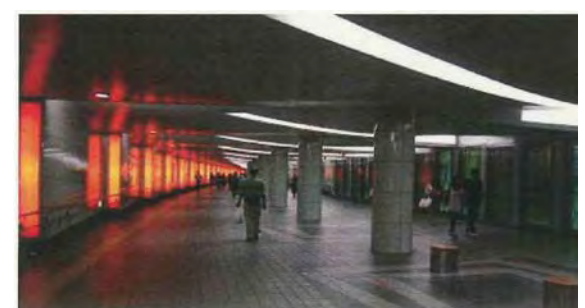
利用者等の安全な避難や帰宅困難者受入施設としての適切な機能発揮ができない恐れのある地下街

- ・災害発生時に利用者等の安全な避難に支障が生じる恐れのあるものの存在が判明
- ・帰宅困難者受入施設として適切な機能を発揮できない恐れのあるものの存在が判明

部材の破断

避難誘導看板や止水板の設置、耐震改修、非常用発電設備、備蓄倉庫の整備等

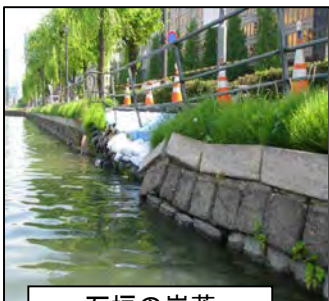
石垣の崩落

石垣の修繕、避難小屋等の自然公園事業施設の整備
