重要インフラの緊急点検結果の 説明資料

(Ⅱ. 国民経済・生活を支える重要 インフラ等の機能維持)

平成30年11月27日

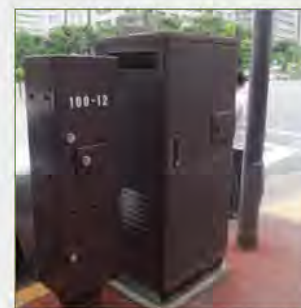
滅灯した信号機

滅灯した信号交差点

動作不良状態の解消を含めた
信号機電源付加装置の更新・整備

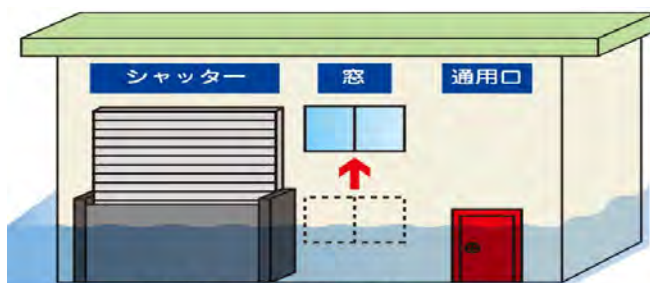
止水堰 かさ上げ 防水扉
浸水災害対策のイメージ

防水扉の設置等の浸水災害対策

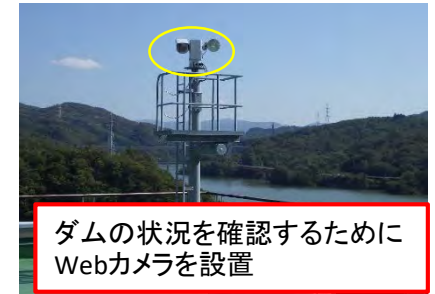
ダムの状況を確認するために
Webカメラを設置

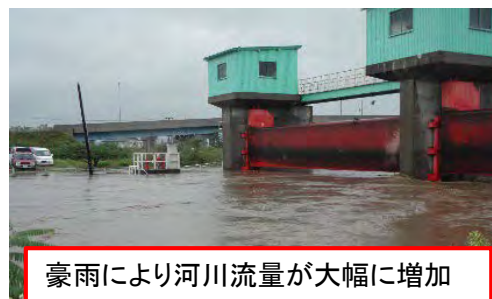
豪雨により河川流量が大幅に増加

ゲート操作が不能となれば、周辺地域への溢水被害が拡大

耐震化対策などの非常時にも機能を確保するために必要な施設の改修・更新等

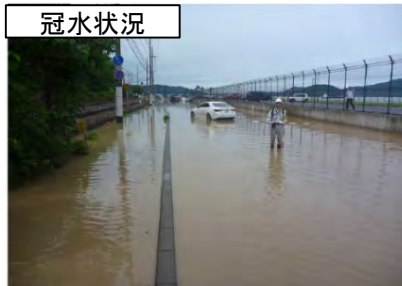
冠水の危険性が高いアンダーパス部等

・冠水による被災履歴箇所等において、排水能力が不十分で、冠水が発生する恐れのある施設の存在が判明

排水施設等の補修等の冠水対策

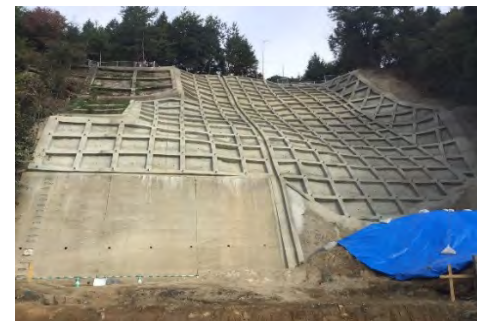
法面防護工

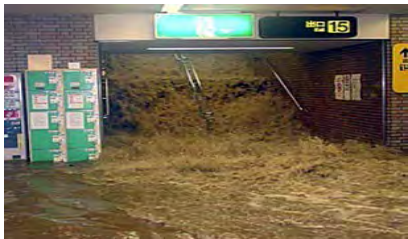
地下駅等出入口からの浸水事例

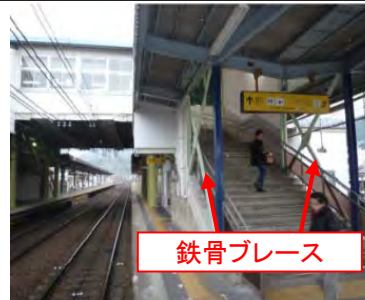
大規模地震による高架橋の倒壊事例
